# Gutachten

zur Erhaltungswürdigkeit

Eine Linde und eine Esche, Gut Möschenfeld,  
Gemarkung Grasbrunn

Wilhelm von Finck'sche Agrargesellschaft bR  
Keferloh 1 b  
85630 Grasbrunn  
vertreten durch Wilhelm von Finck Hauptverwaltung GmbH

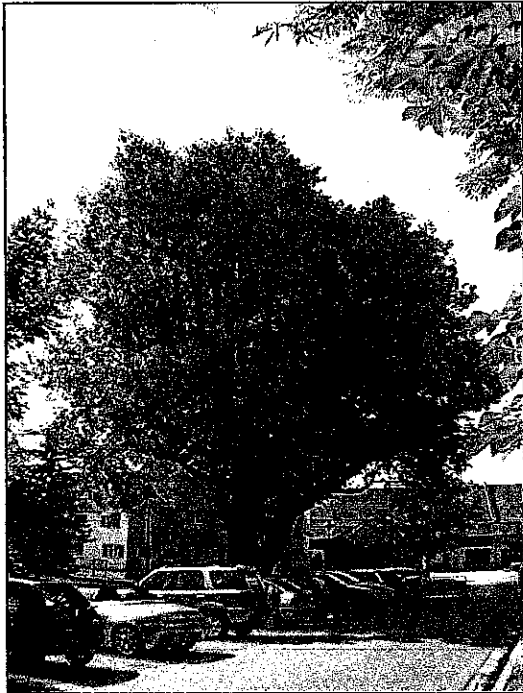
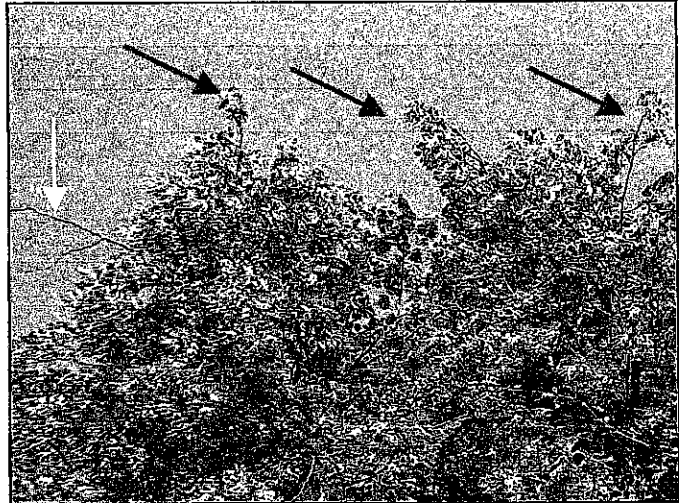
Abb. 2 und 3

Der Kronenmantel dieser Linde ist noch weitgehend geschlossen. Lediglich einzelne Triebe ragen spießartig aus der Krone (rote Pfeile). Vereinzelt befinden sich abgestorbene Feinäste in der Oberkrone (gelber Pfeil).

Insbesondere unter Berücksichtigung des hohen Baumalters weist der Baum eine verhältnismäßig gute Vitalität auf. Die gefundenen Symptome (herausragende Triebe) deuten lediglich auf eine leichte Herabsetzung der Vitalität hin.

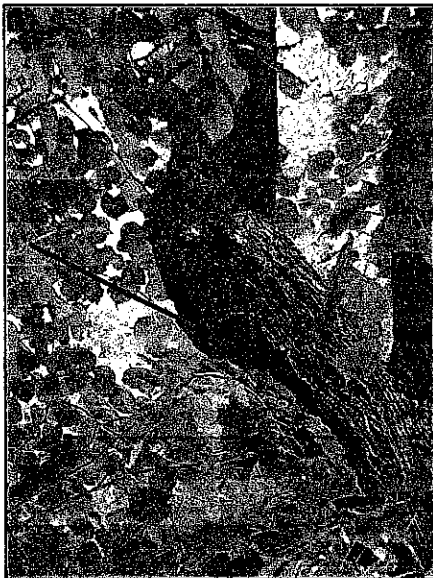
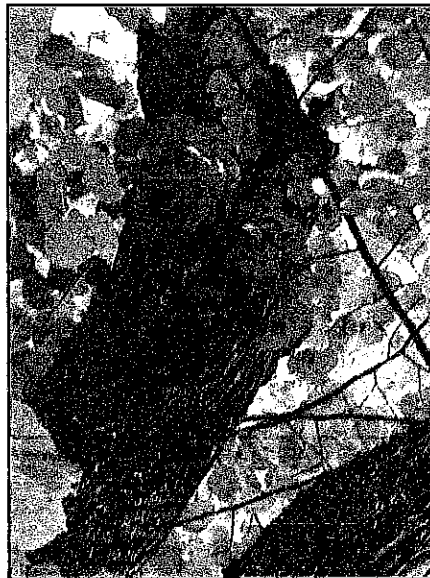
Abb. 4 und 5

Mehrere kronenbildende Stämmlinge weisen alte Wunden auf (rote Pfeile), die vermutlich auf frühere Astausbrüche zurückzuführen sind. An diesen Wundstellen, die soweit vom Boden aus ersichtlich eingefault sind, sitzen hochaufgeschossene Starkäste. Derartig vorgeschädigte Starkäste sind erhöht bruchgefährdet.

Der Stamm gabelt sich bereits im unteren Bereich in mehrere Stämmlinge. Am Stamm liegen zahlreiche Einwallungen und deutliche Bereiche mit Wachstumsdefiziten vor, die auf eine massive Fäule im zentralen Holzkörper hindeuten.

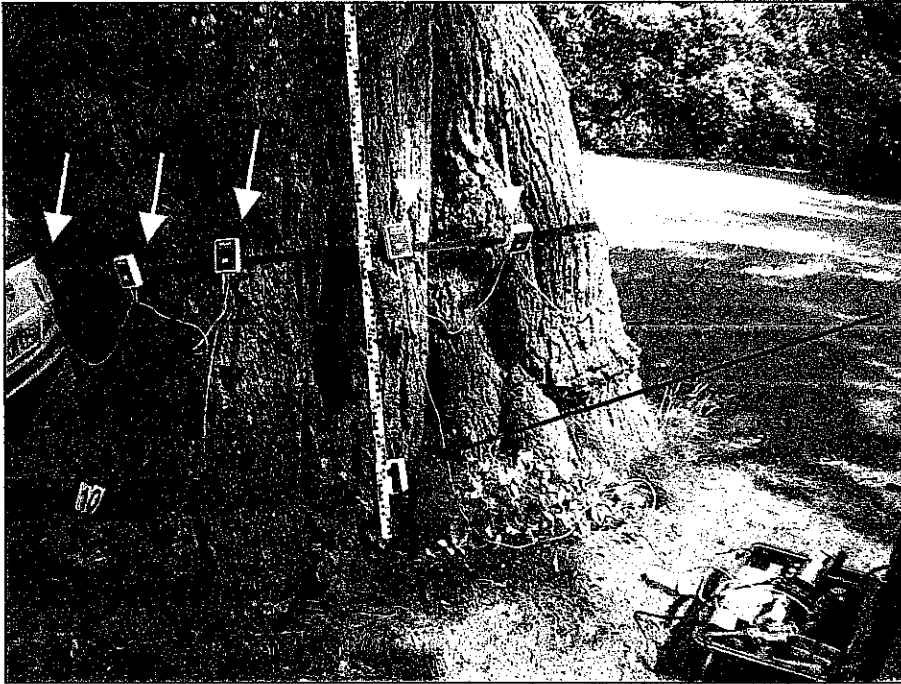
Abb. 6

Am Stammfuß des Baumes wurde zersetztes Holzmehl gefunden (blauer Pfeil).

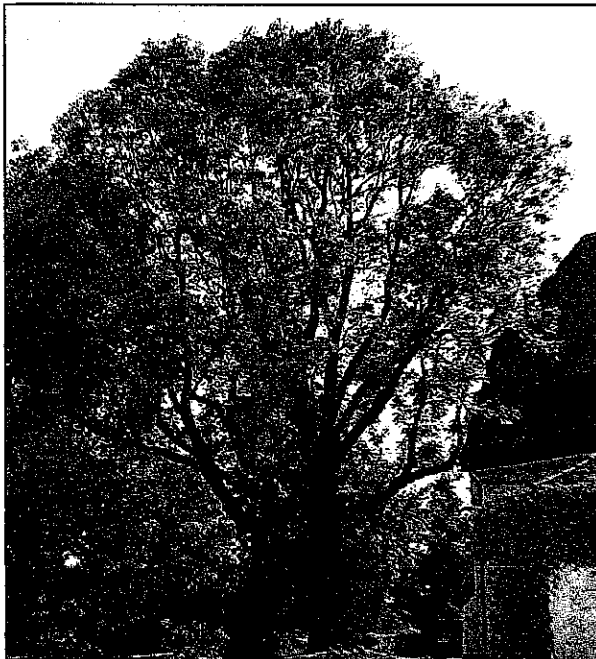
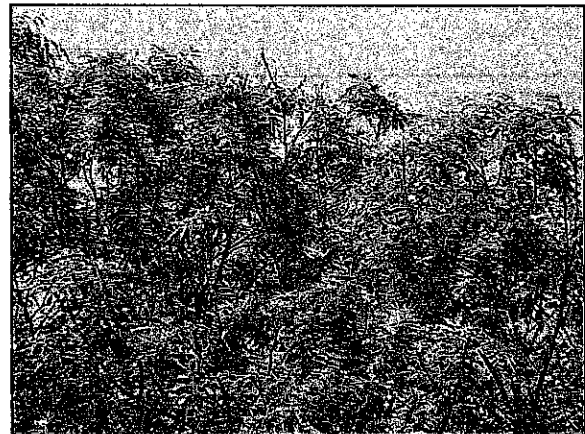
Abb. 7 und 8

Diese Esche weist einen in der Oberkrone geschlossenen Kronenmantel auf. Auffällig ist die auch für Eschen sehr deutliche Transparenz in den unteren Kronenbereichen. Die Terminaltriebe sind noch dicht belaubt, weisen jedoch einen verkürzten Längenzuwachs auf.

Diese Esche wird aufgrund der verkürzten Längstriebe, der Transparenz in den unteren Kronenpartien und der Bildung von Reiterationstrieben hinsichtlich ihrer Vitalität als herabgesetzt eingestuft.

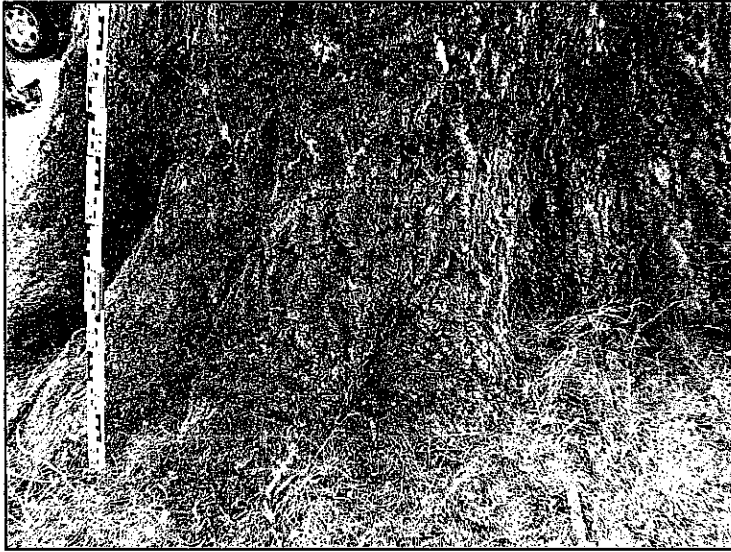
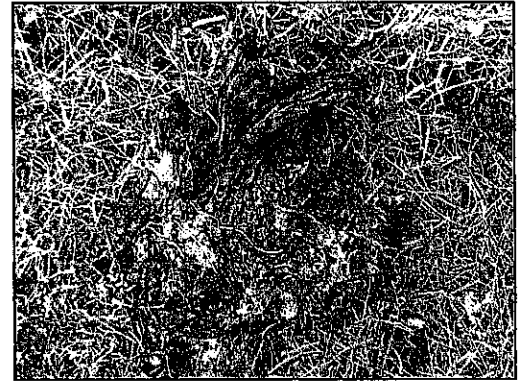
Abb. 9 und 10

An einem Wurzelanlauf wurden Reste von Pilzfruchtkörpern festgestellt (roter Pfeil). Weitere Reste lagen in der Nähe des Stammfußes.

Bei den gefundenen Pilzfruchtkörpern handelt es sich vermutlich um Fruchtkörper des Hallimasch (*Armillaria mellea*). Durch partielle Absterbeerscheinungen des Kambiums wird zunächst die Vitalität des befallenen Baumes beeinträchtigt. Bei der als mäßig bis schlecht abschottenden Baumart Esche (s. WESSOLLY, Handbuch der Baumstatik + Baumkontrolle, S. 216) gelingt es dem Hallimasch jedoch häufig den Wurzelstock zu befallen. Dort verursacht der Pilz eine massive Fäule, die langfristig zu einer Verminderung der Bruch- und Standsicherheit führt.

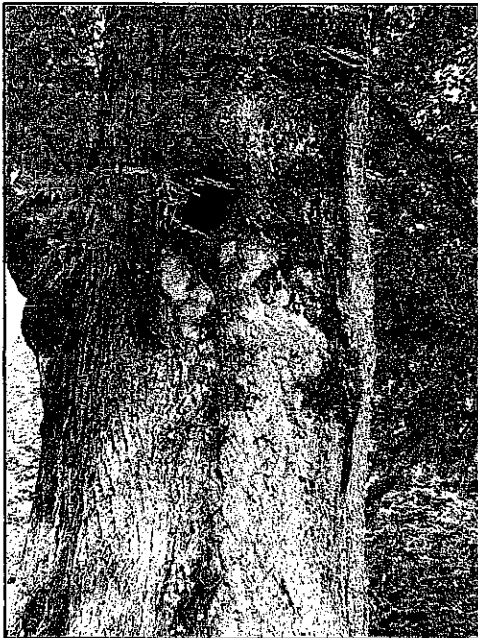
Abb. 11

Oberhalb einer alten Astungswunde wurden am Stamm Fruchtkörper des Zottigen Schillerporlings (*Inonotus hispidus*) gefunden. Da unterhalb des Befalls mittels Klopfprobe ein Hohlklang festgestellt wurde, erfolgte in rund 2,5 m Höhe am Stamm wie bei Baum 1 auch eine schalltomografische Untersuchung.

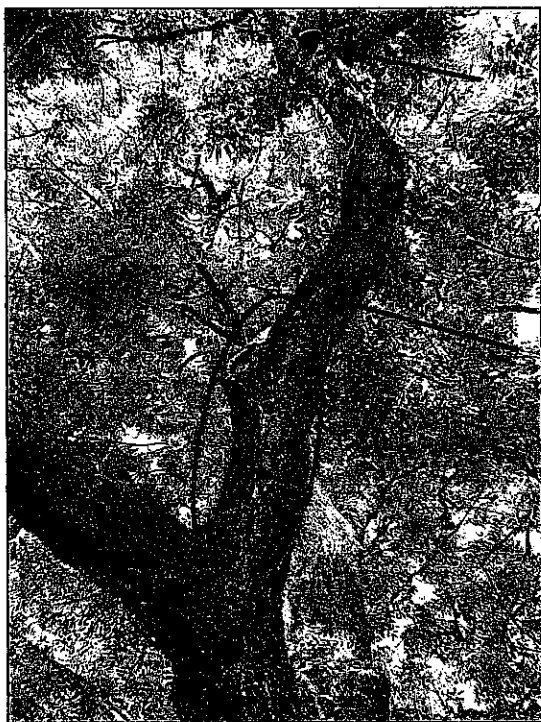
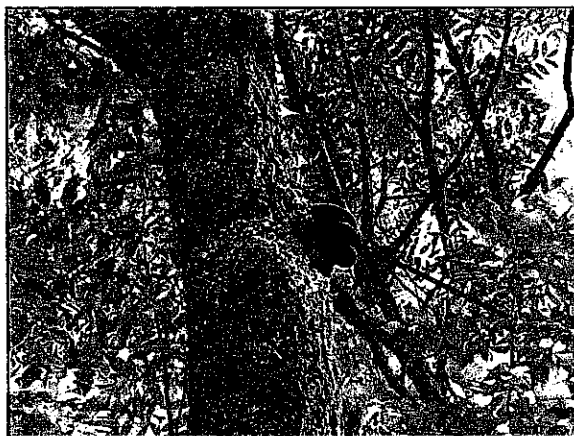
Abb. 12 und 13

Die Starkäste des Baumes weisen infolge alter Schnittmaßnahmen zahlreiche Wunden auf. In einem Fall wurde ein größerer abgestorbener Bereich festgestellt, in dem sich zudem ein Spechtloch befindet (roter Kreis). An mehreren Starkästen befinden zum Teil mehrere Fruchtkörper des Zottigen Schillerporlings (rote Pfeile).

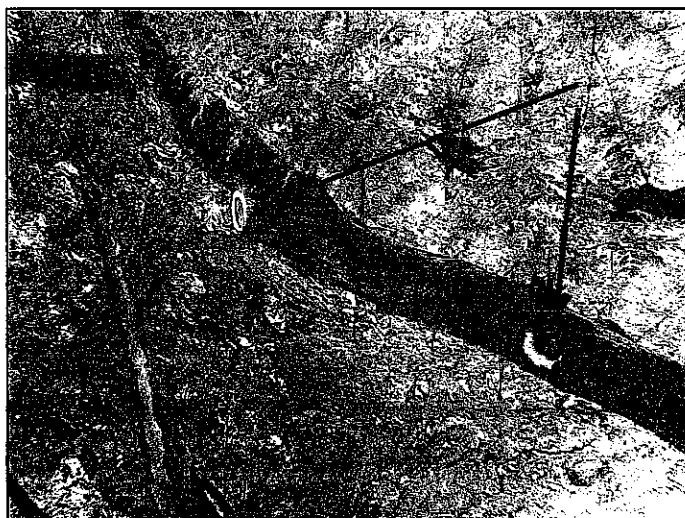
Abb. 14

Derartige Schnittwunden sind ideale Eintrittspforten für den Zottigen Schillerporling.

Der Zottige Schillerporling gilt als aktiver Holzersetzer. Über Wunden, abgesägte oder abgebrochene Äste und Rindenschäden besiedelt der Pilz den Baum und dehnt sich zunächst im Bereich der Starkäste aus. Im Kernholz wird eine Weißfäule hervorgerufen und die befallenen Holzbereiche werden zerstört. Sichtbar wird der Befall erst, wenn eine Fruchtkörperbildung erfolgt. Treten die Fruchtkörper in Bereichen ohne Öffnungen wie z.B. Wunden auf und scheinen gleichsam aus der Borke zu wachsen, so ist dies ein Indiz dafür, dass der Pilz den Splintholzbereich bereits durchwachsen hat. Spätestens in diesem Stadium besteht eine erhöht Bruchgefahr der befallenen Äste.

Im vorliegenden Fall kann nicht mit Sicherheit ausgeschlossen werden, dass einzelne Fruchtkörper tatsächlich aus der scheinbar intakten Borke wachsen. Dazu müsste der Baum in Kletterseiltechnik bestiegen werden. Allein aus der großen Anzahl von Fruchtkörpern lässt sich jedoch schließen, dass zumindest in Teilbereichen die Fäulnis fortgeschritten ist. Die Bruchsicherheit einzelner Äste ist möglicherweise bereits vermindert.

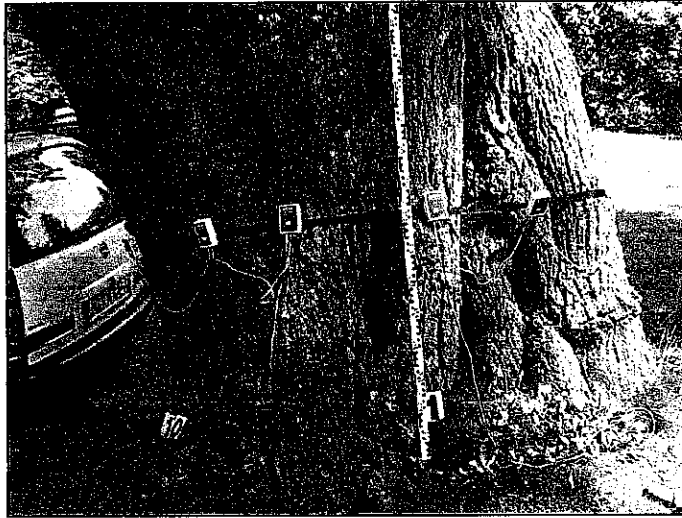
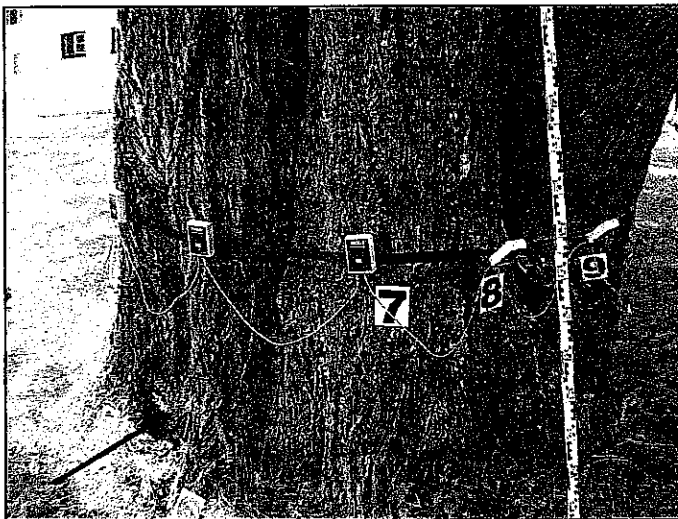
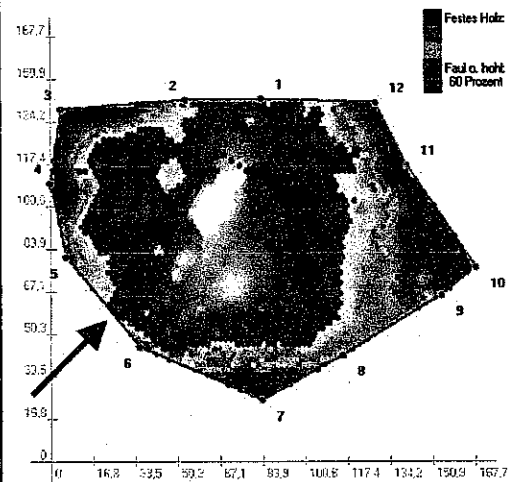
Abb. 15, 16 und 17

Das schalltomografische Bild zeigt eine massive Höhlung (blaue Farbe), die von Messpunkt 1 bis Messpunkt 6 reicht. Im umgebenden Bereich ist eine starke Holzzersetzung erkennbar (violette Farbe). In den Randbereichen des Holzkörpers kommt es zu Unschärfen im Messergebnis, da die den Messpunkten benachbarten Bereiche häufig eingewallt sind. Aus diesem Grund wird zwischen Punkt 5 und 6 eine Fäulnis abgebildet, die bis nach außen reicht. Tatsächlich befindet sich an dieser Stelle jedoch eine tiefe Einwallung des Stammes (rote Pfeile). Für Messpunkt 1 trifft dies ebenfalls zu.

Aufgrund des hohen Hohlungsgrades und der in weiten Bereichen geringen Restwandstärke ist dieser Baum als bruchgefährdet einzustufen. Einzig eine eingehende Untersuchung mit Hilfe der Elasto-Inclino-Methode (Zugversuch) ließe eine Aussage zu, inwieweit der Baum durch eine Kroneneinkürzung noch in einen verkehrssicheren Zustand gebracht werden könnte.

Eine Erhaltung des Baumes wäre nur nach einer vorherigen eingehenden Untersuchung mit Hilfe der Elasto-Inclino-Methode denkbar. Insbesondere wenn die Vorschäden im Bereich der Starkäste mitberücksichtigt werden, wird erfahrungsgemäß eine Kroneneinkürzung erforderlich sein. Selbst nach einer Sanierung ist dieser Baum in seiner Lebenserwartung als begrenzt einzustufen.

**Baum 1** wird daher als **nicht erhaltenswert** eingestuft. Im Hinblick auf eine nachhaltige Durchgrünung sollte er im Zuge der geplanten Baumaßnahme durch eine geeignete Nachpflanzung ersetzt werden.

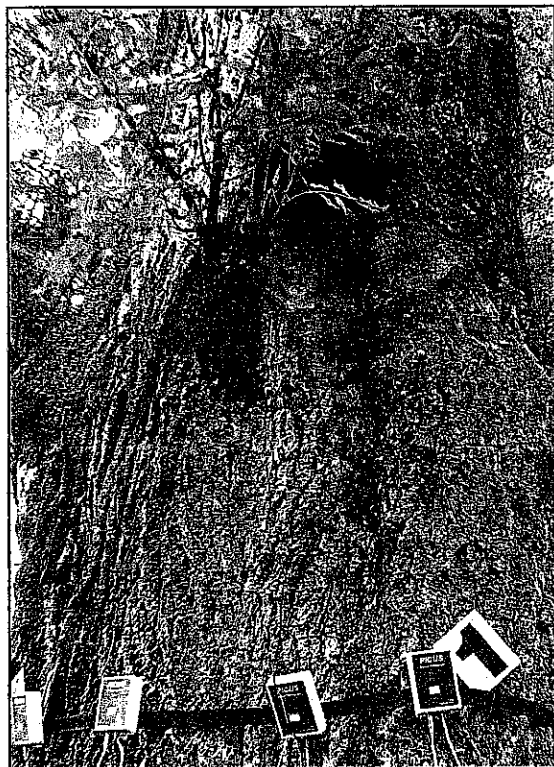
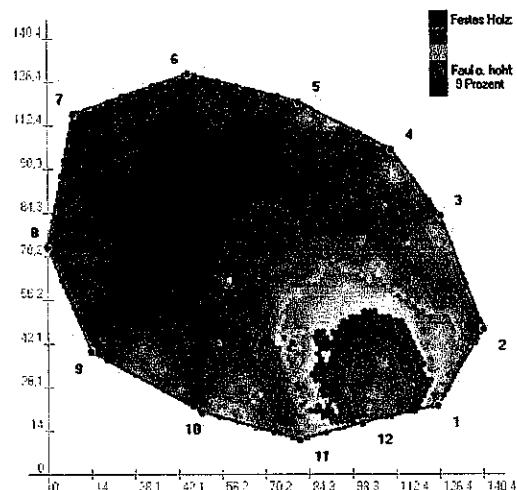
Abb. 18 und 19

Das schalltomografische Bild bestätigt den Befund der Klopfprobe. Zwischen den Punkten 11 und 1 befindet sich eine Faulstelle, die sich in Richtung des zentralen Holzkörpers ausbreitet.

Zum Zeitpunkt der Untersuchung konnte zwar eine Faulstelle festgestellt werden. Sie beeinflusst derzeit jedoch nur in geringem Maße die Lastabtragung des Stammes, so dass keine akute oder erhöhte Bruchgefahr besteht.

Aufgrund der nur geringen Abschottungsfähigkeit der Baumart Esche gegenüber dem zottigen Schillerporling (vgl. Schwarze et al., 1999, Holzzeretzende Pilze in Bäumen), ist damit zu rechnen, dass sich die Fäulnis verhältnismäßig rasch ausbreitet.

**Baum 2** wird aufgrund seiner herabgesetzten Vitalität und der verminderten Verkehrssicherheit und insbesondere der schlechten Entwicklungschancen als **nicht erhaltenswert** eingestuft.
