# Gutachten

zur Erhaltungswürdigkeit

Eine Linde und eine Esche, Gut Möschenfeld,  
Gemarkung Grasbrunn

Wilhelm von Finck'sche Agrargesellschaft bR  
Keferloh 1 b  
85630 Grasbrunn  
vertreten durch Wilhelm von Finck Hauptverwaltung GmbH

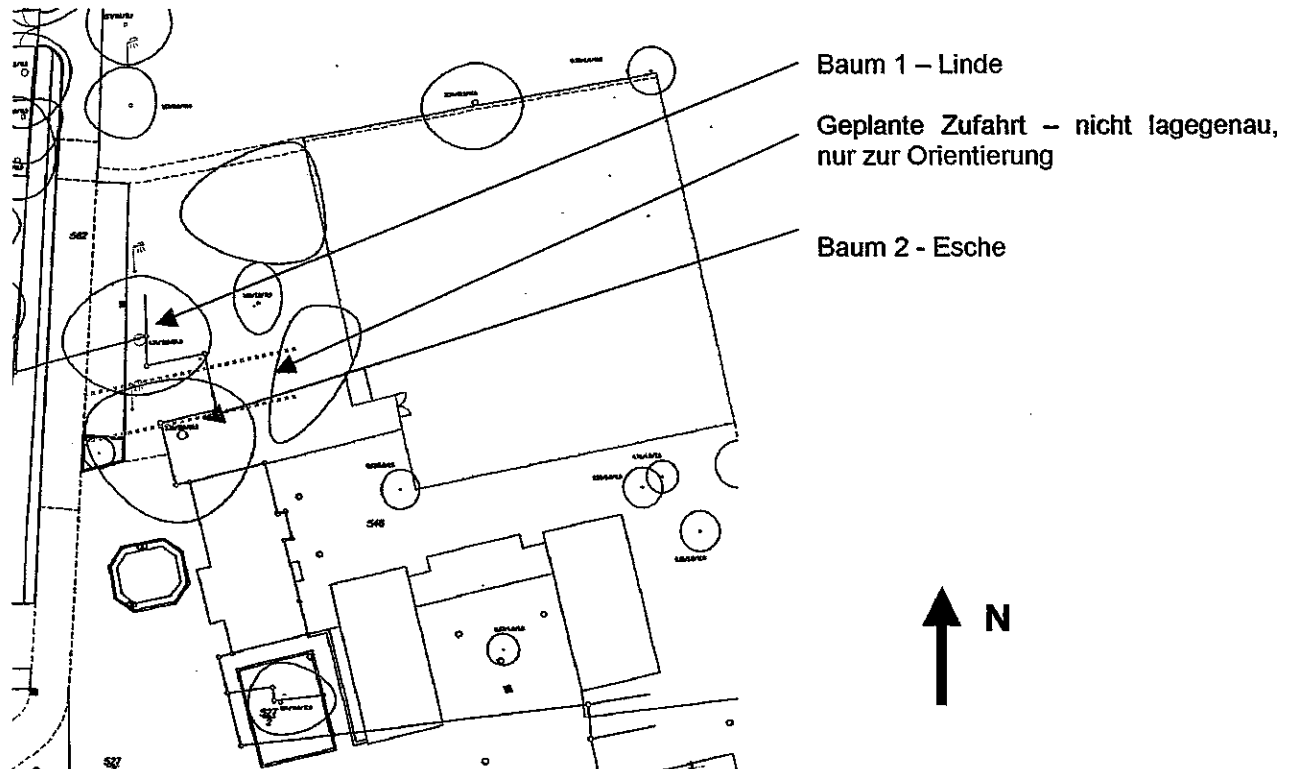
Abb. 1

(Planauszug aus dem Bestandsplan vom 23.05.01, Planverfasser Eber, beratende Ingenieure für Vermessungswesen, verändert durch Unterzeichner, nicht lagegenau, nicht maßstabsgetreu)
